## Rhein-Ruhr-Express (RRX) Planfeststellungsabschnitt 2.1

### Düsseldorf-Reisholz - Düsseldorf Wehrhahn Platanen an der Gustav-Poensgen-Straße

DB Engineering & Consulting GmbH

01.02.2018

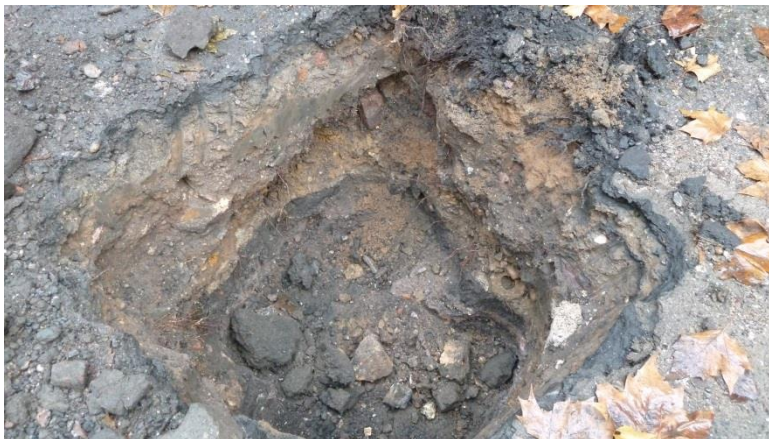
##### Schürfgrube 1

Blick in die Grube, Schichtaufbau aus unterschiedlichen Materialien (Schotter mit Lehmantteilen, Ascherückstände und Steine bis 10 bis 20 cm), stark verdichtet. Das Absaugen konnte nur unter Zuhilfenahme mechanischer Lockerung (mit Schaufel) erfolgen. Schwachwurzeln in den oberen 10 cm erkennbar. Keine Wurzeln vorhanden die stärker als 10 mm sind.

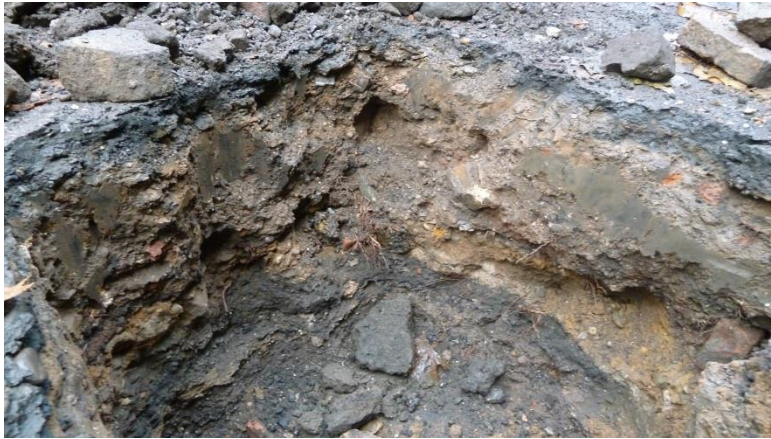
Stark verdichteter Stadtboden. Schwachwurzeln sind in einer Tiefe von 20 bis 30 cm vorhanden.

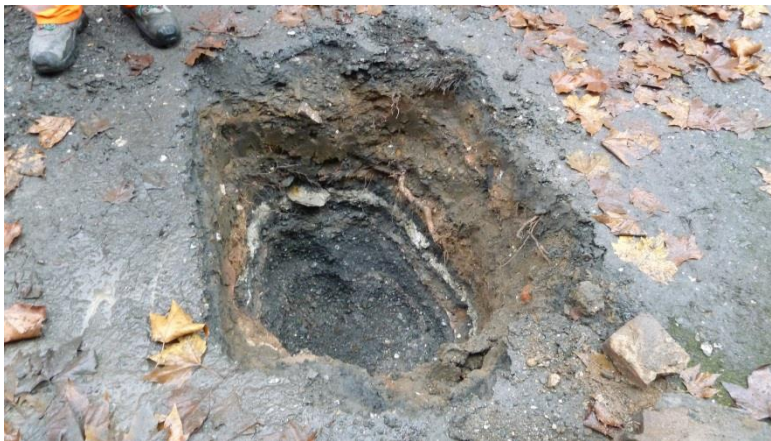
### Schürfgrube 2

Schichtaufbau aus unterschiedlichen Materialien über Asche, Lehm und Bauschutt. Im oberen Bodenhorizont verstärkt Schwachwurzeln vorhanden. In ca. 40 cm Tiefe eine Grobwurzel von 15-20 mm Durchmesser. Der helle Horizont lässt auf eine Mergelschicht schließen.

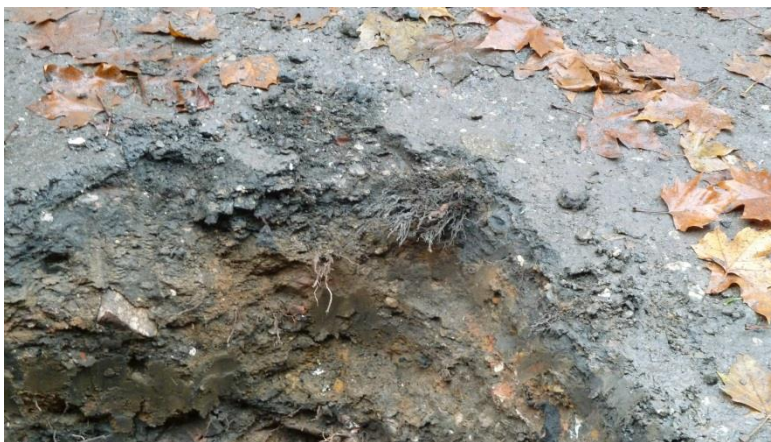
Feinwurzeln in der oberen Bodenschicht, eine konkrete Wuchsrichtung ist nicht erkennbar. Verstärkte Wurzelbildung wird auf den vorhandenen Humusanteil aus verrotteten Blättern und auf den Porenanteil in der oberen Bodenschicht zurückgeführt.

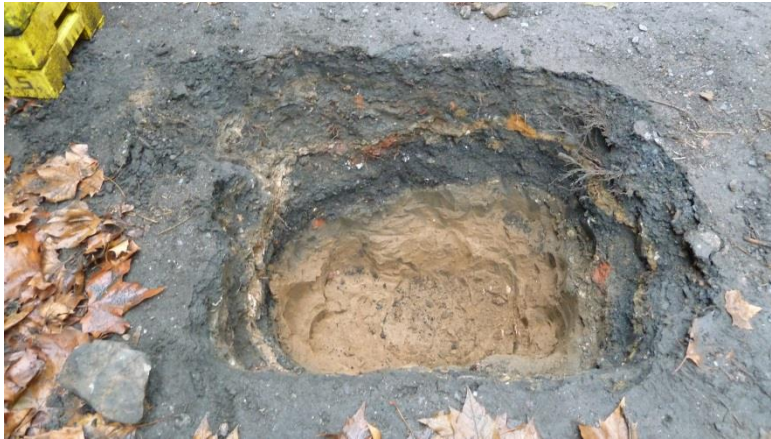
### Schürfgrube 3

Aufbau des Stadtbodens aus unterschiedlichen Materialien mit Ziegelsteineinschlüssen, teilweise stark verdichtet. Füllboden im Untergrund mit hohem Lehmanteil stark verfestigt. Lösung des Bodens nur mit Hilfe einer Schaufel möglich.

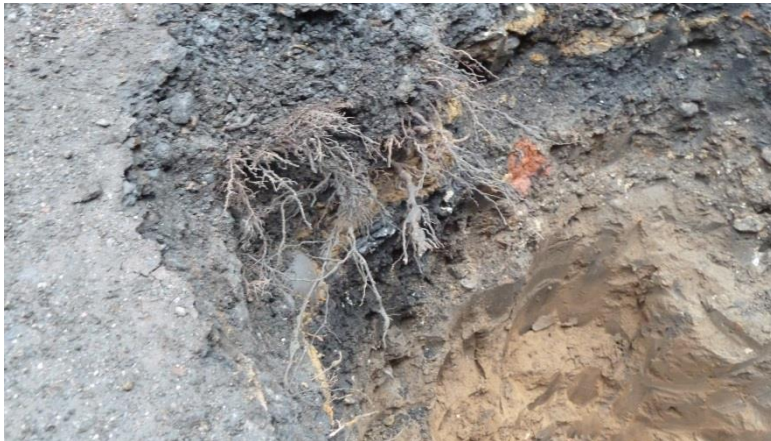
Feinwurzeln in der oberen Bodenschicht 10 bis 15 cm. Keine weiteren Wurzel vorhanden.

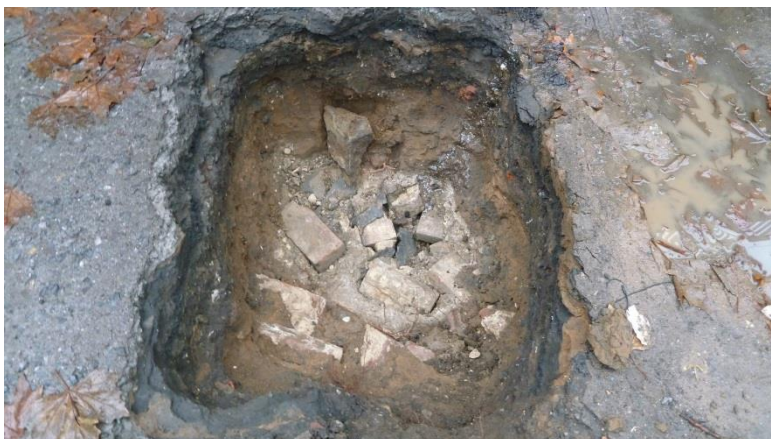
### Schürfgrube 4

Nach 0,50 m kam Bauschutt zum Vorschein. Zwischen den Steinen sind Grobporen vorhanden, die von den Baumwurzeln (Fein- und Schwachwurzeln) als Wuchsräume angenommen werden. Der Untergrund ist sehr trocken.

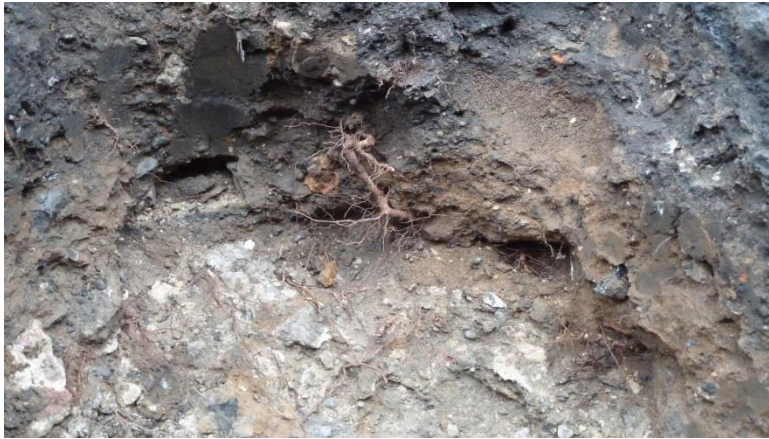
Grobwurzeln wachsen richtungswechselnd aus einem Hohlraum.

Häufig erfolgten auch Richtungswechsel (Grube 4 bis 6, 8), was bedeutet, dass die Wurzelspitzen auf Hindernisse im Boden trafen. Die Durchwurzelungsintensität ist mäßig. Die Bodenauffüllungen enthalten Beimengungen von Bauschutt wie Ziegel, Betonbrocken, Schlacken und Aschen, die als mechanischer Widerstand die Wuchsrichtung der Wurzeln kleinräumig beeinflussen. Darüber hinaus können sie auch als Nährstoffquellen genutzt werden.

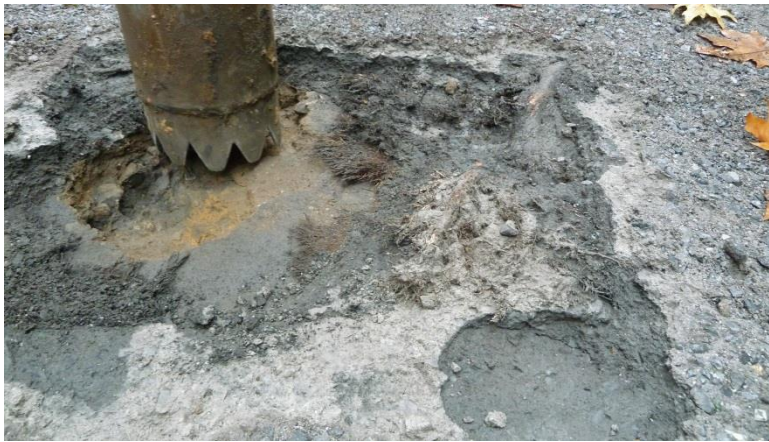
### **Schürfgrube 5**

Ein mit Schotter abgedeckter Bereich, der stark verdichtet erscheint. In der oberen Bodenschicht auch Derbwurzeln vorhanden, die aus Richtung der Stützwand wachsen. Oberflächennah ist auch "Wurzelfils", ein dichtes Geflecht sehr feiner Wurzeln, vorhanden. Es wurden keine weiteren Aufgrabungen vorgenommen, da Gefahr von Wurzelbeschädigungen bestand.

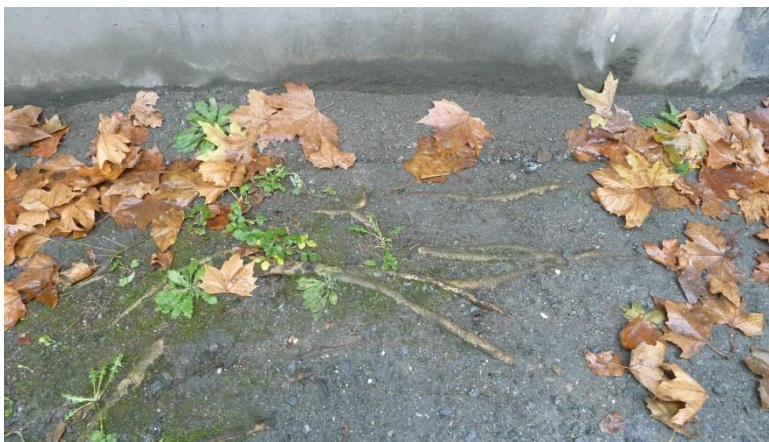
Oberflächennahe Grob- und Derbwurzel vor der Stützwand. Erkennbar ist die Wachstumsänderung in Richtung nach Süden (nach rechts).

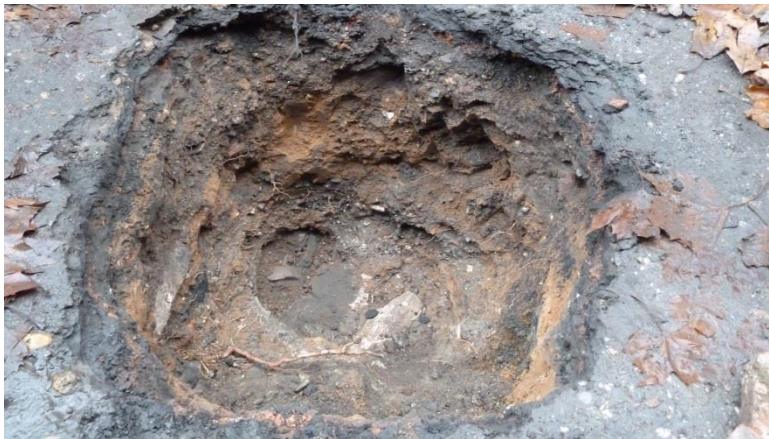
### Schürfgrube 6

Humushaltige Oberschicht, darunter Lehm mit Ziegelsteineinschlüssen. Vereinzelt Schwachwurzeln vorhanden.

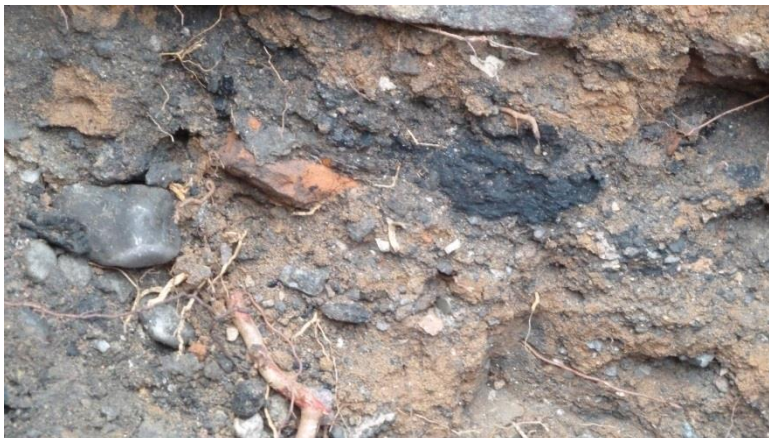
Grobwurzel in einer Tiefe von 0,50 m. Erkennbar sind Schwachwurzeln und Fremdmaterialien (Bitumen?).

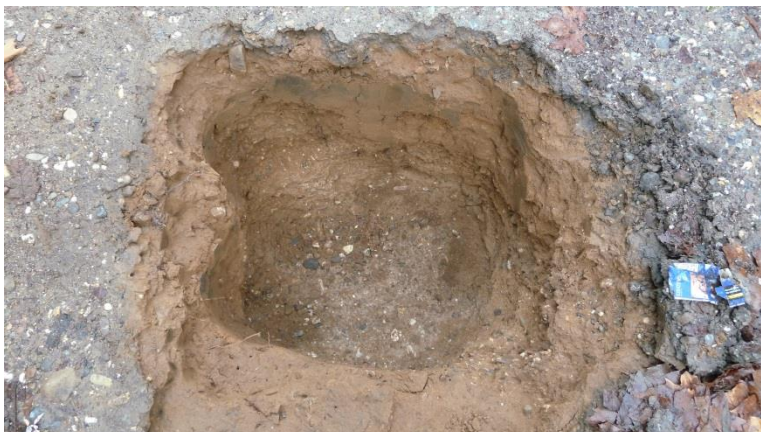
### Schürfgrube 7

Kiesauffüllung, die dunkle Schicht ist mit Humus angereichert (Verrottung der Blätter). Homogener Bodenaufbau. Keine Grob- oder Derbwurzeln vorhanden. Teils verdichtet, Boden konnte gut ohne Schaufel aufgenommen werden.

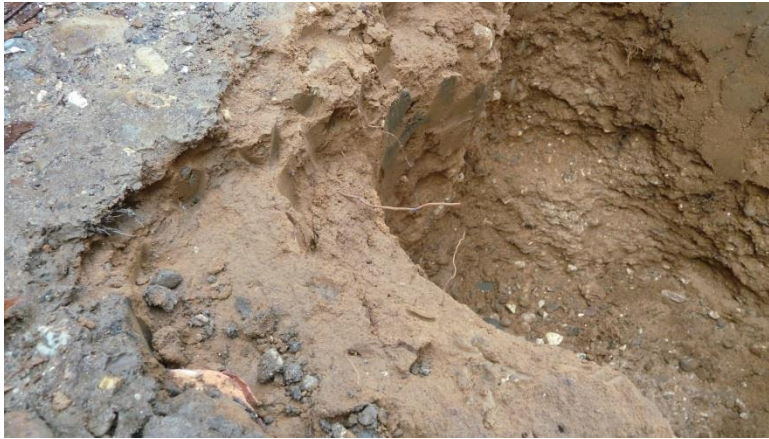
Vereinzelt Schwachwurzeln in den oberen 15 bis 20 cm vorhanden. In der Tiefe der Grube keine Wurzeln vorhanden.

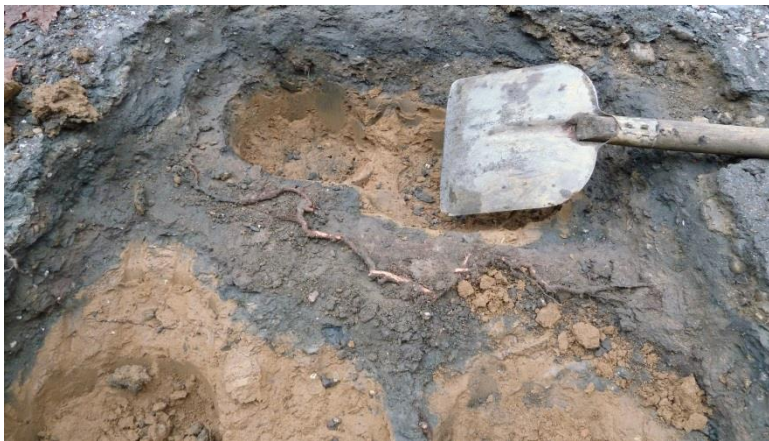
### **Schürfgrube 8**

Oberflächennah kiesiges Material mit Schotter durchsetzt. Die dunkle Farbe wird auf Humusbestandteile zurückgeführt. Nach 10 cm erscheinen in der Übergangszone zur sandigen Lehmschicht die ersten Grobwurzeln.

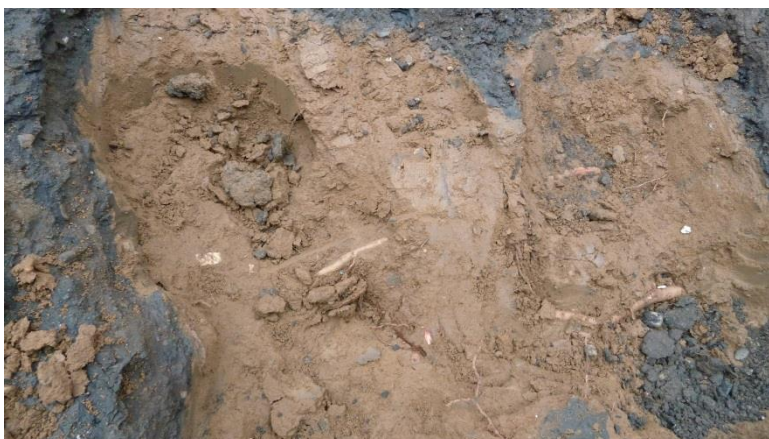
Nach weiteren 10 cm erscheinen weitere Grobwurzeln in der sandigen Lehmschicht. Aufgrund des feuchten Substrates mit einem Porenvolumen (keine starke Verdichtung) ist ein weitreichendes Wurzelwerk nicht auszuschließen.

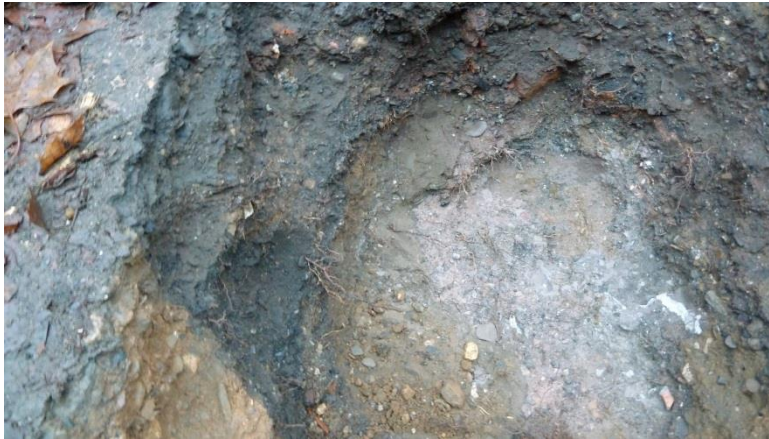
**Schürfgrube 9**

Heterogener Standort, teilweise sehr dunkle Materialien (Schlacke, Schiefer). Bereiche sind mit Kies und Schotter durchmischt. Ab 10 cm durchwurzeln Schwachwurzeln den Boden bis zum Grubengrund.

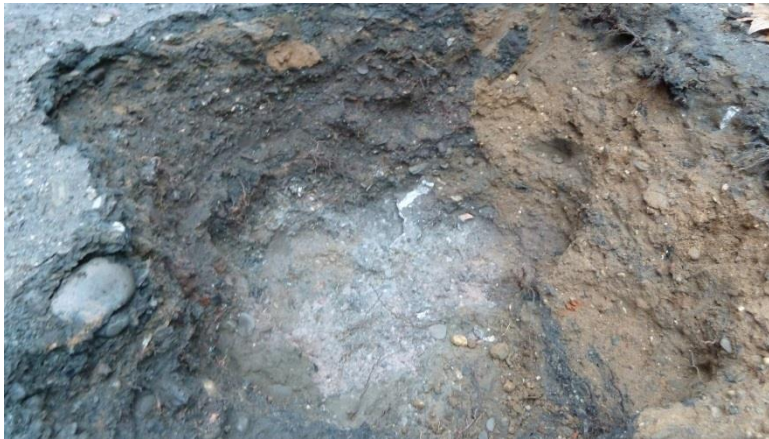
An der Oberfläche kiesiges Material mit Schotter. Grube bezogen auf die Zusammensetzung "zweiteilig". Zur Straße hin dunkles Material, zur Stützwand helles Bodenmaterial. Nach dem die stark verfestigte Schicht (grau) freigelegt worden ist und ein Absaugen nur über einen erhöhten Aufwand möglich geworden wäre, wurde das Absaugen abgebrochen.

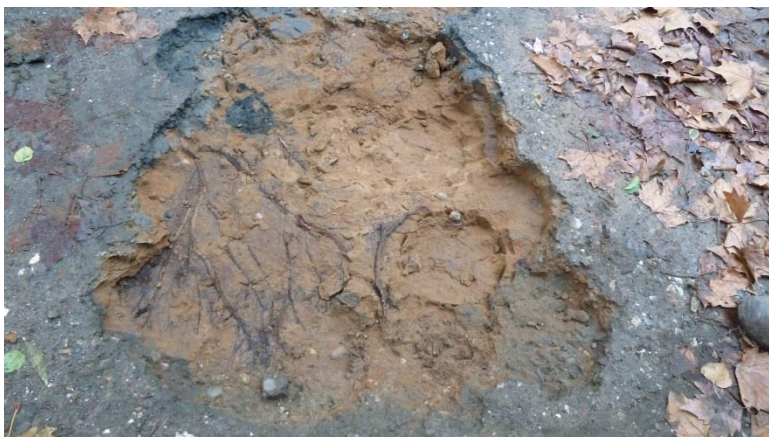
**Schürfgrube 10**

Stark verdichteter Bereich (Kies-Schotter) mit einer Humusanreicherung in den ersten 5 cm. Es schließt sich eine Schicht aus lehmigem Kies an, die stark durchwurzelt ist (Schwach- bis Grobwurzeln). Aufgrund der starken Durchwurzelung wurde die Grube nicht weiter ausgehoben.
